# 江安县中医医院

## 新建直线加速器及数字减影血管造影（DSA）

### 项目竣工环境保护验收监测报告表

编制单位：四川省永坤环境监测有限公司

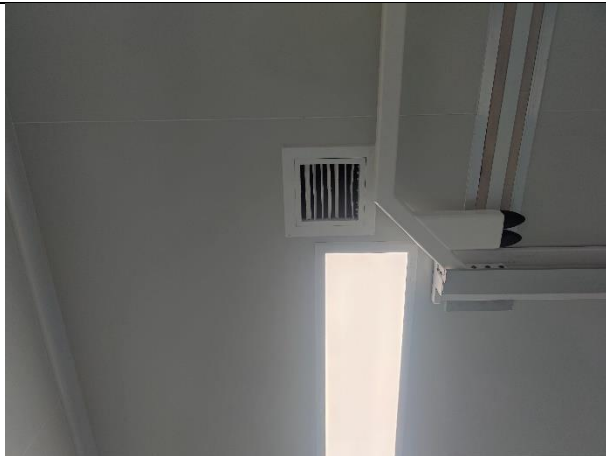
DSA 排风

**DSA 机房通排风系统：**本项目 DSA 机房的排气口均设置在机房内四周顶部，产生的臭氧通过机械排风系统经过北侧的排风机房至楼顶（高约 10m）排放；进气口均设置在机房中心顶部。进、排气口位置增加了铅板，防止射线外漏。本项目产生的臭氧排入大气环境后，经自然分解和稀释，远低于《环境空气质量标准》（GB3095-2012）的二级标准（0.2mg/m<sup>3</sup>）的要求。

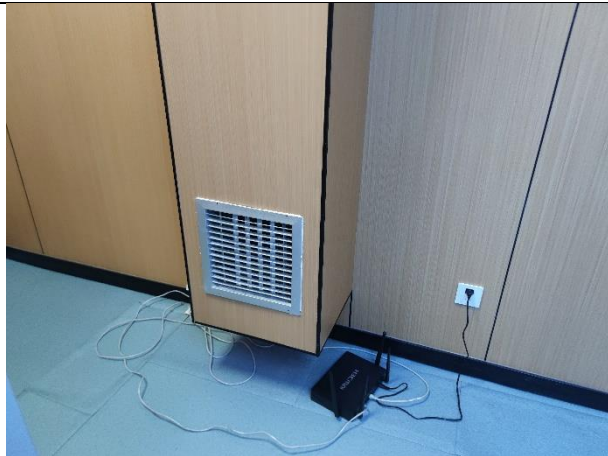
加速器排风

**直线加速器通排风系统：**直线加速器机房配置有通排风系统。2 个排风口设置在机房内北部左侧次屏蔽墙距地 300mm 处，排风管道（300mm×250mm）以斜角 45°形式穿过迷道门顶部连接排风系统（排风量约 2700m<sup>3</sup>/h），产生的臭氧通过机械排风系统经过东北侧的排风井至楼顶（高约 10m）排放；进风口设置在迷道内墙顶部，新风管道（300mm×300mm）以斜角 45°形式穿过迷道门顶部连接新风系统，将新风送入机房，送风量约 3000m<sup>3</sup>/h。排风口位置增加了铅板，防止射线外漏。本项目产生的臭氧通过排风系统排入大气环境后，经自然分解和稀释，符合《环境空气质量标准》（GB3095-2012）二级标准（0.20mg/m<sup>3</sup>）要求。
